מבקר המדינה

חוות דעת

מצב קבר רבי שמעון בר יוחאי (רשב"י)
במירון וההיערכות לליג בעומר

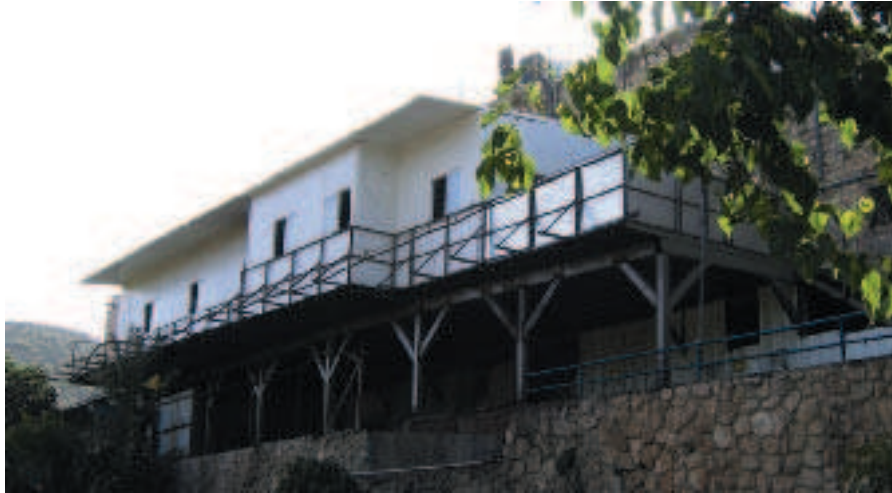
בפברואר 2008 החלו גורמים פרטיים¹², ללא כל תיאום עם גורם מוסמך כלשהו, בבניית תוספת חיצונית מצדו המזרחי של המבנה, בצמוד למרפסת הכוהנים (ראו תצלום 1). התוספת כוללת משטח עשוי לוחות מתכת, בנוי על כלונסאות ברזל ומוקף קירות העשויים לוחות פח מבודדים. למבנה הוצמדה סככה שלצורך הצבתה נחפרו בורות. מנהל ההקדש הספרדי, הרב שלמה שלוש, פנה אל המועצה האזורית בבקשה להורות על הפסקת העבודה במקום. הוועדה המקומית לתכנון

ולבנייה - מרום הגליל (להלן - הוועדה המקומית) הוציאה צו מינהלי להפסקת החפירה, אולם הגורמים הפועלים במקום הגיעו לפשרה, והבנייה הושלמה לפני ל"ג בעומר תשס"ח בלי שאושרה בוועדה המקומית. מחשש לפגיעה בממצאים ארכיאולוגיים הטמונים מתחת לפני הקרקע, נדרש לפי חוק העתיקות, התשל"ח-1978 (להלן - חוק העתיקות), תיאום עם רשות העתיקות לפני כל חפירה במקום. לדברי הנציג של מי שזם את בניית התוספת וגייס את המימון להקמתה, היא באה לתת מענה זמני למצוקה הקיימת במקום, ולאפשר יציאה המונית מהמבנה במצב חירום. למרות שדובר על פתרון זמני, כשבועיים לאחר ל"ג בעומר תשס"ח נעקרו המרצפות במרפסת הכוהנים, ובמקומן יצקו בטון בגובה התוספת, ועליו הודבקו יריעות פלסטיק (PVC).

תצלום 1 - תוספת למרפסת הכוהנים שנבנתה ללא היתר

משרד מבקר המדינה מעיר למועצה האזורית, לוועדות לתכנון ובנייה, ולגורמי האכיפה כי הואיל ובאתר מבקרים כמיליון וחצי איש מדי שנה, ובשים לב למאות האלפים השוהים בו בו-זמנית בל"ג בעומר, היעדר פיקוח ומידע על יציבות המבנים עלול לגרום לסיכוני בטיחות עד כדי סיכון חיייהם.

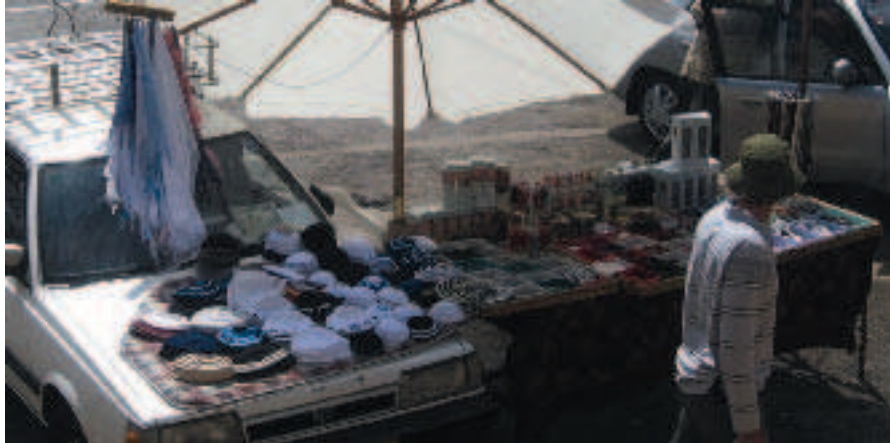
בסמוך לכניסה המערבית של מבנה רשב"י נראה במספר הזדמנויות רוכל המציע את מרכולתו על גבי שולחנות מתקפלים (ראו תצלום 2). בסמוך מאוד לכניסה הראשית שמצפון לחצר המבנה פועל זה שנים רבות בית עסק המשמש מזנון וחנות, בלא שקיבל מהמועצה האזורית רישיון לניהול עסק. מעבר לכביש פועלים דוכנים ניידים לממכר תשישי קדושה ותבלינים הפועלים ללא רישיון לניהול עסק, והם מפריעים לתנועת האוטובוסים במקום.

תצלום 2 - רוכלות ליד הכניסה האחורית למבנה רשב"י

משרד מבקר המדינה מעיר כי חובתה של המועצה האזורית לאכוף את הדין, ובכלל זה את האיסור על רוכלות במשך כל השנה. אי-אכיפת האיסור על רוכלות פוגע בציבור המתפללים והמבקרים באתר, ואינו עולה בקנה אחד עם אופיו ועם קדושתו של האתר.

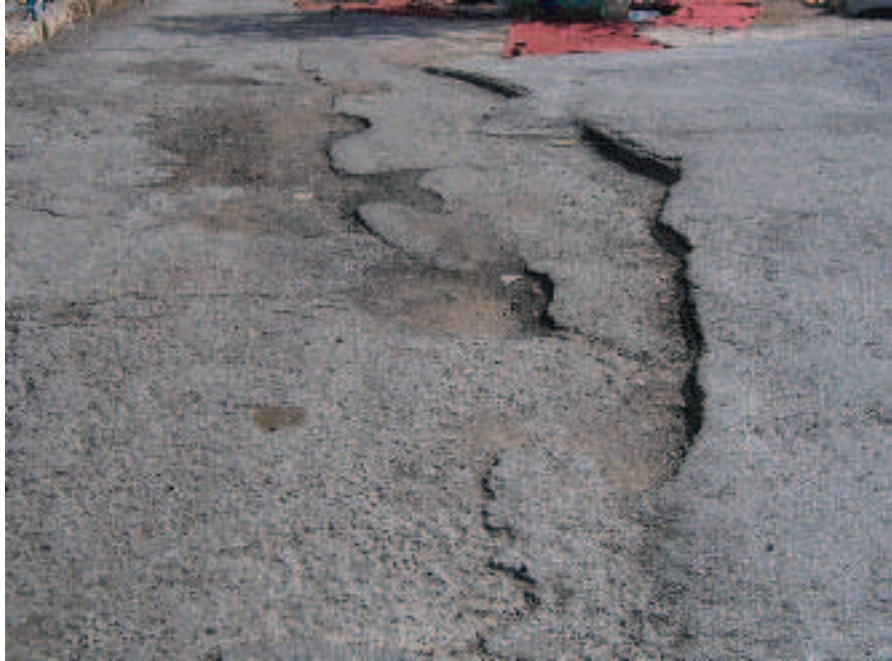
2. תחזוקה: נמצא כי הדרך המוליכה למתחם הקבר אינה מתוחזקת כראוי, היא מלוכלכת, וסימני הזנחה ניכרים בה בכל מקום (ראו תצלום 3). לדעת משרד מבקר המדינה, אין דרך הגישה הולמת מקום קדוש שמגיעים אליו אלפי אנשים בכל יום.

תצלום 3 - מצב התשתיות בסמוך למתחם רשב"י

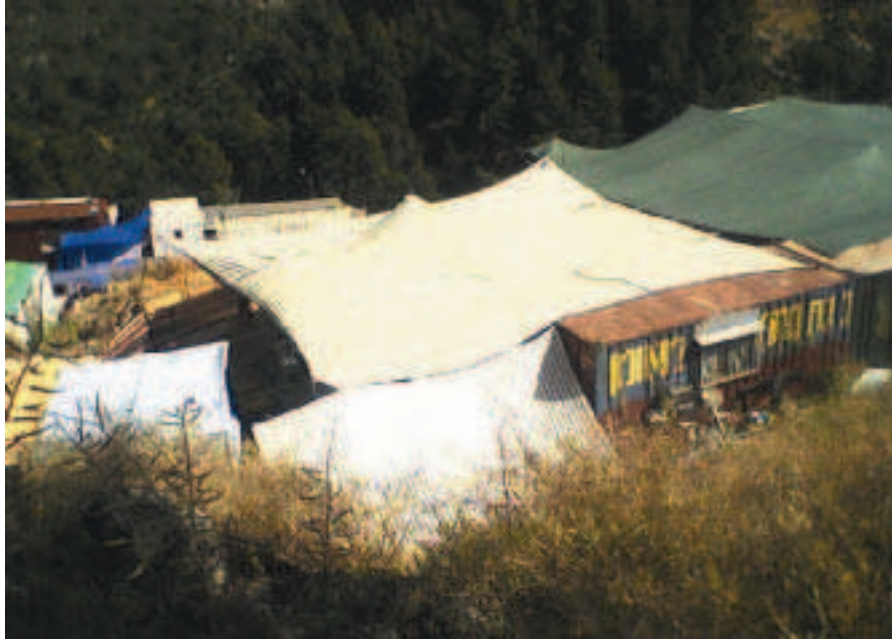
בעליהם של חלק מהמבנים היבילים והמכולות חיברו אותם לתשתית המים במקום, והוציאו מתוכם צינורות להזרמת מי ביוב לשטחים פתוחים, דבר העלול לגרום לזיהומים, לריחות רעים, להתפרצות מחלות ואף לפגיעה במי התהום. חלק מבעלי המבנים היבילים חיברו אותם גם לתשתית החשמל או שהפעילו גנראטורים המרעישים ומזהמים את האוויר. החיבורים למערכות המים והחשמל נעשו ללא היתר, ללא תשלום וללא פיקוח, וגרמו לבזבוז ולהוצאות יתר לקופה הציבורית. יצוין שכשבוועיים לאחר ל"ג בעומר עדיין נראו עשרות מבנים יבילים באזור מתחם רשב"י.

תצלום 4 - מחנה אוהלים בסמוך למתחם רשב"י

לדעת משרד מבקר המדינה, על המועצה האזורית עם הגורמים הנוגעים בדבר להסדיר לקראת ל"ג בעומר התשס"ט את הצבת המבנים היבילים כך שלכל מבנה תוקצה משבצת שטח שבה ניתן יהיה להתחבר לתשתיות הנחוצות לשהייה במקום, בדומה למקובל בשטחי קמפינג המיועדים לנופש. השהייה במקום תהיה בתשלום וכאופן שוויוני לכל המבקרים המעוניינים בכך, ותתאפשר בתנאי שיישמרו תנאי תכנון נאותים. אם לא תימצא דרך להסדיר את השהייה במקום, מן הראוי למנוע הצבת מבנים יבילים באזור מתחם רשב"י.

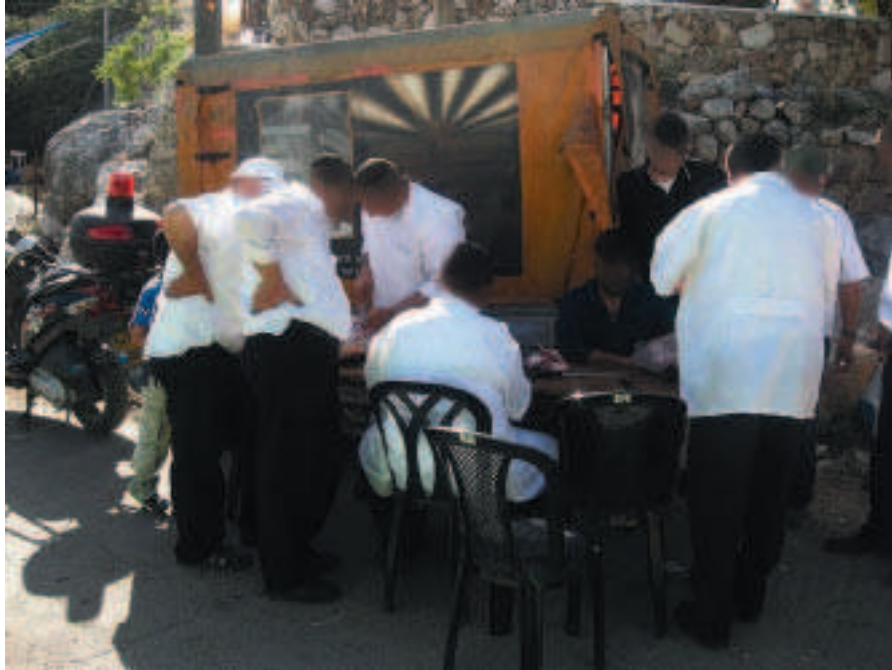
תצלום 5 - טיפול בבשר בניגוד לתקנות של משרד הבריאות
